# Bulletin du CSPA

## Problèmes de vibrations dans les tripôles – Recommandations d'inspection et de mesures d'atténuation

N° de réf. : SB-0001

16 février 2018

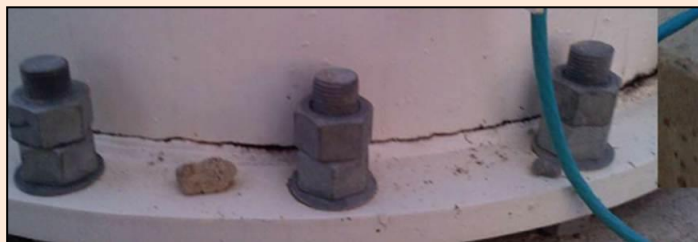
Le 5 décembre, on a décelé une situation potentiellement grave dans un tripôle muni d'enveloppes de l'Ontario, dont la base d'un des pôles présentait d'importantes fissures. Les conclusions de l'enquête indiquent que ces fissures ont été causées par des vibrations galopantes, qui surviennent lorsque la partie supérieure de la structure bouge dans un mouvement qualifié d'oblong ou ovale et à un angle de 90 degrés par rapport à la direction du vent.

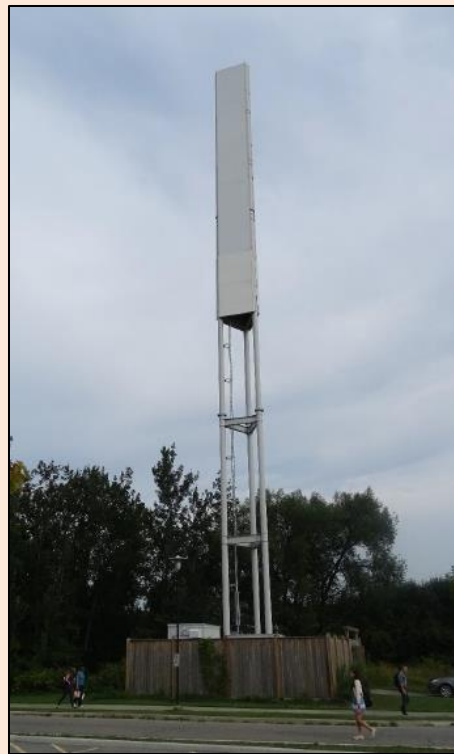
Les images ci-dessus illustrent des tripôles munis de structures enveloppantes de différentes longueurs. L'image à droite montre une structure enveloppante dont la longueur est de toute évidence inférieure à trois fois la largeur du pôle, ce qui la rend vulnérable à l'effet galopant.
