Alerte du CSPA

N° de référence de l'alerte : SA-0002-B

Danger : Goupille relâchée sur le chariot Cougar Trolley 3.0 (p/n 4.957.0042.001)

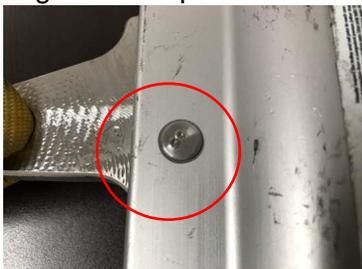
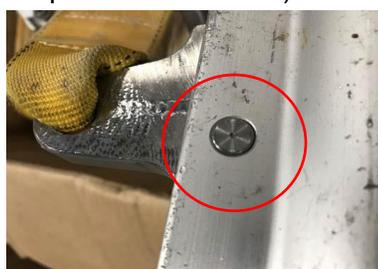
Pendant l'examen des chariots retournés, on a observé que l'extrémité des goupilles comportait des marques particulières. Des exemples des marques sont illustrés dans les images ci-dessous. (Les versions agrandies de ces images sont reproduites à la fin du présent document).

Ces marques indiquent que les goupilles ont été retirées du cadre en aluminium du chariot pendant la phase de production et qu'elles ont ensuite été réinstallées à la phase d'assemblage finale du chariot. Bien que tous les chariots portant de telles marques et inspectés par Trylon se soient avérés sécuritaires, et bien que Trylon ait retiré et réinstallé à répétition les goupilles sans toutefois être en mesure de répliquer une défaillance de la goupille, Trylon a déterminé qu'il est possible que les goupilles se desserrent à la suite d'un usage intensif ou d'une manipulation brutale du chariot.

Le CSPA et Trylon vous recommandent d'inspecter immédiatement tous vos chariots *Cougar Trolley 3.0* (p/n 4.957.0042.001) afin de déterminer si leur goupille comporte des marques. Les chariots qui n'ont pas de marque ne sont pas visés par le présent avis.

En revanche, si les goupilles de vos chariots comportent des marques, veuillez immédiatement les mettre hors service et communiquer avec le gestionnaire de la qualité de Trylon, M. Blake Niemi, pour connaître la marche à suivre (blake.niemi@trylon.com, 519-669-5421, poste 1265).
