# Alerte du CSPA

N° de référence de l'alerte : SA-0003

## **Danger : Bris de soudure sur le socle et dans les raccordements des structures tripôles et monopôles blindées imputables à la fatigue et aux vibrations**

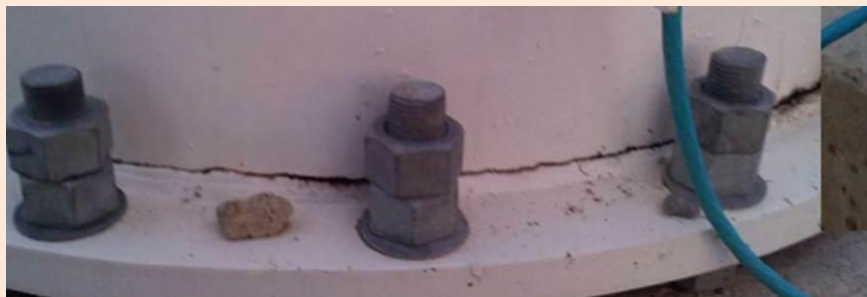
Les bris de soudure sont causés par la vibration galopante de la structure blindée.

1. Effectuer une inspection visuelle de la structure au moyen d'une montée pleine hauteur ou d'un drone afin de déceler tout signe de vibration excessive ou de fatigue de la structure;
2. **CESSER IMMÉDIATEMENT TOUS LES TRAVAUX ET S'ABSTENIR DE GRIMPER** à toute structure tripôle ou monopôle blindée dont les pôles présentent des signes de vibration excessive ou de fatigue, et signaler immédiatement à l'ingénieur du projet, au gestionnaire du projet ou au représentant du propriétaire toute structure présentant de tels signes afin que les mesures nécessaires soient prises;
3. Si les pôles sont intacts (aucun signe de vibration excessive ou de fatigue), les travaux peuvent commencer.
